## Prüfprotokoll Nr. PP 5.1/13-019-1

**Gegenstand:** *Saxoboard Duschelement mit Vliesabdichtung - Belastungsversuche an einem Duschelement*

**Auftraggeber:** SAXOBOARD Wellness & Duschsysteme GmbH  
Eichenallee 9  
D-01558 Großenhain

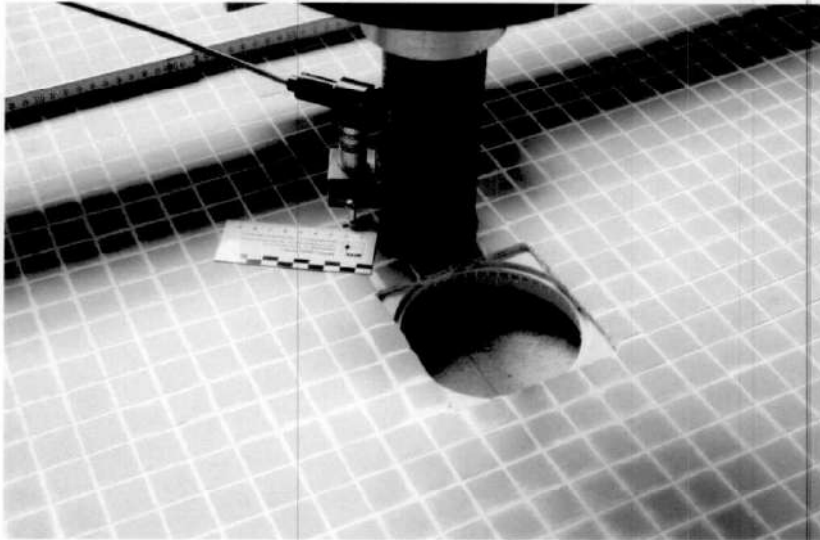
Bild 1 Ansicht Lage Belastungspunkt 1

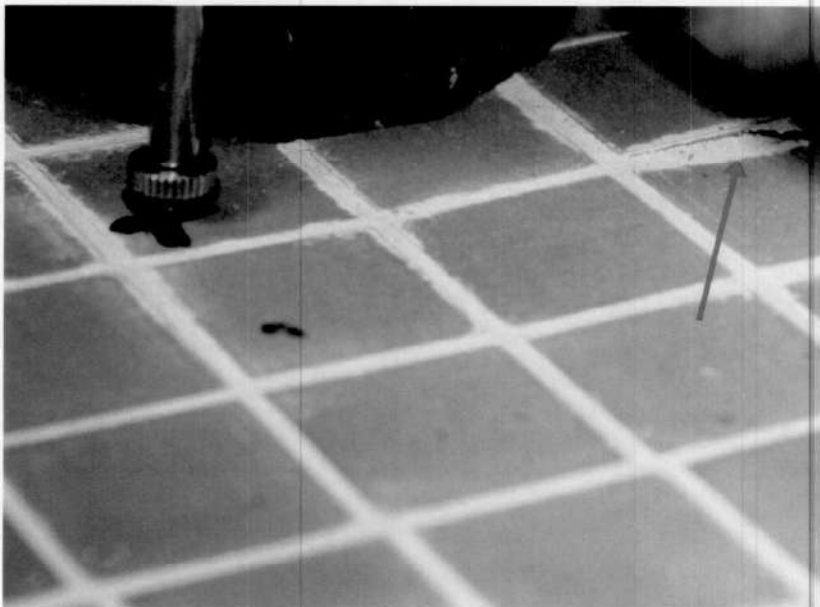
Feststellbar ist, dass die Einsenkungen klein bleiben und während der einzelnen Lastwechsel eine relativ gleichbleibende Verformung erfolgt. Es wurde während und nach der Belastung der Untersuchungsstelle 1 (unmittelbar in der Umgebung des Einlaufs) eine Rissbildung im Bereich der Verfugung festgestellt, Anlage 1, Bild 2 und Bild 3. Im Bereich der Untersuchungsstelle 2 waren augenscheinlich keine Rissbildungen erkennen.

Bild 2 Detailansicht Belastungspunkt 1 - Riss in Verfugung

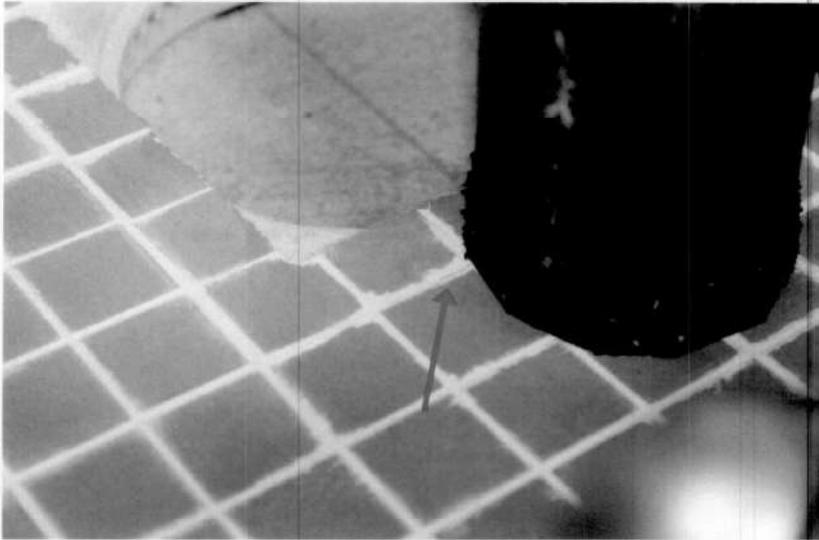
Bild 3 ebenda

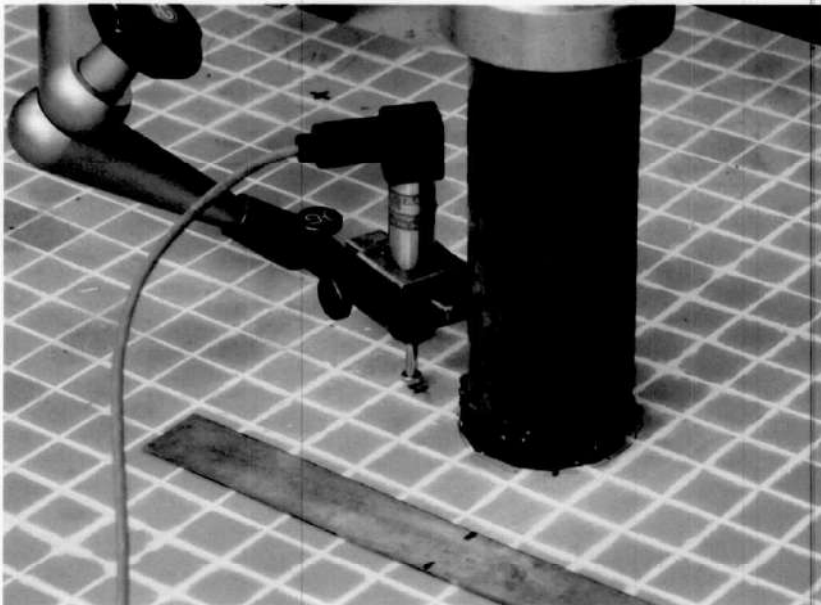
Bild 4 Ansicht Lage Belastungspunkt 2
